- TRIBUNALE DI MILANO - SEZIONE III^A CIVILE -

- G.D. DOTT.SSA ZANA - ESECUZIONE N. 1497/2005 -

- CONSULENZA TECNICA D'UFFICIO -

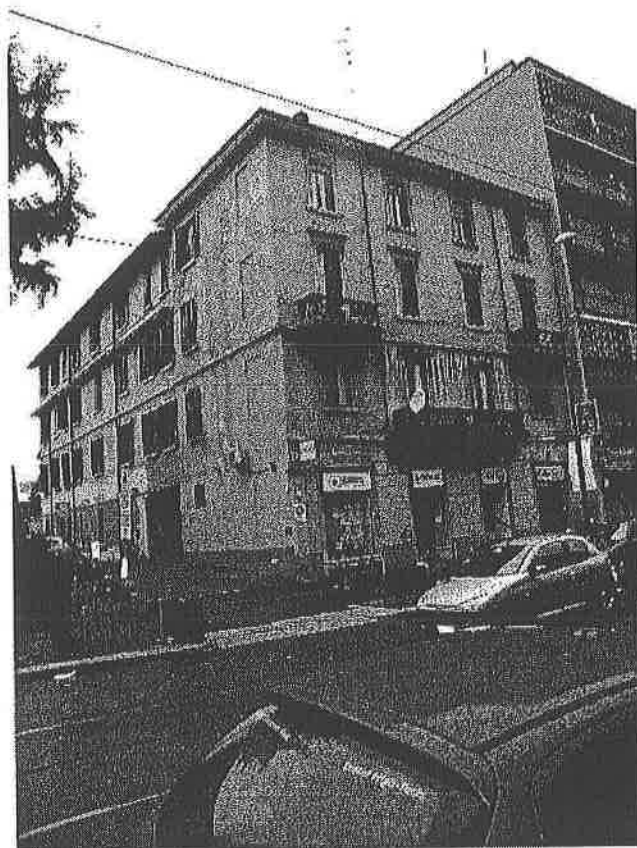
Come si evince dalle allegare fotografie, le facciate dello stabile non si presentano in buone condizioni, a causa di "fioriture dell'intonaco", e rappezzi eseguiti probabilmente per eliminare parti in fase di distacco. La situazione non pare comunque pericolosa, tale da richiedere interventi immediati; certamente è un elemento che va a discapito del valore

Foto 1: vista d'insieme dell'immobile

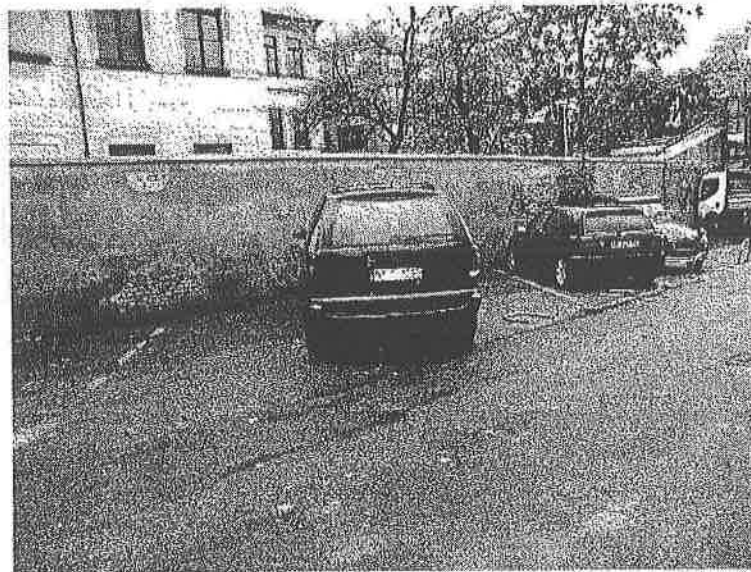
I due posti auto sono posti nel sedime dell'edificio, di fronte all'ingresso pedonale; trattasi di semplici posti individuati da strisce colorate su asfalto; l'area di manovra per accedervi è anche passaggio comune all'edificio retrostante. Le relative planimetrie sono allegate con i numeri 11 e 12, i certificati di visura col numero 9.

Posti auto
